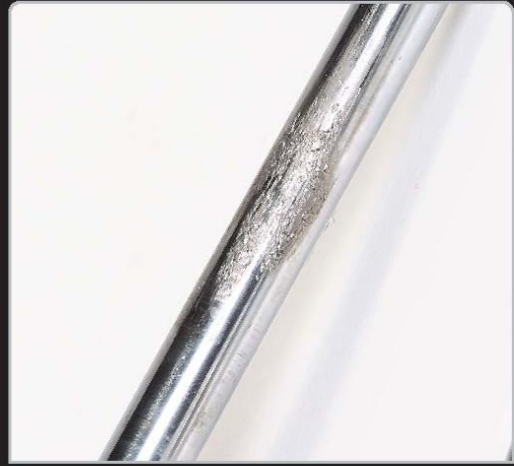
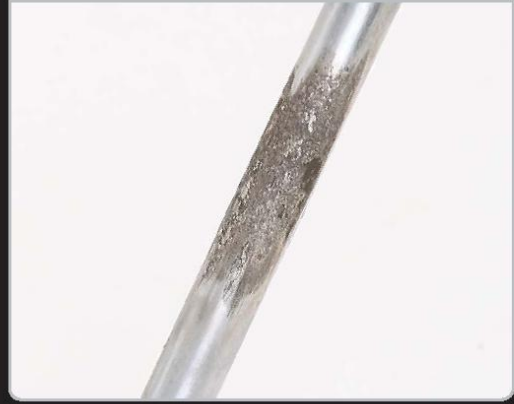
### Supaba Gayd Sarması

1. Supaplar montaj sırasında montaj koşullarına uyulması
2. Uygun dökümden gayd kullanılmaması
3. Supap gayd boşluğu montaj koşullarına uyulmaması
4. Supap krom kaplamasının uygunsuzluğu ve sap yüzey pürüzlülüğünün yüksekliği
5. Araç'ın yağlama yapmaması
6. Kötü yakıt kullanılması ve kurum gayd içerisine yoğunlaşması
7. Yüksek hararet yapması
8. Kapağın su kanalları kapalı olması
9. Silindir Kapağın temizliğine dikkat edilmesi

Yukarıdaki nedenlerle bir süre sonra supap-gayd ara boşluğu aşınan partiküllerle dolarak supabın çıkışmasına yol açar. Bu safhada normal hareket edemeyen supap pistonu çarparak tırnak veya boyun bölgelerinden kopmaya zorlar.

### Winding the guide to valve

1. During the assembly of the valve assembly to comply with the terms.
2. Not using guide suitable casting.
3. Valve - Guide space to comply with the terms installation instructions.
4. Chrome-plated and non-compliance of the valve stem surface roughness height.
5. Vehicles' lack of lubrication.
6. Poor fuel use, and intensification of the smut into gayd.
7. High temperature.
8. Cover of the water channel to be closed.
9. Attention to cleanness the cylinder head.

Due to the aboved reasons, the gap between the valve-gayd wear out the parts causes the compression of the valve. In this phase, the piston which can not normally move, hit the valve and compel the breakage from a nail or neck region.

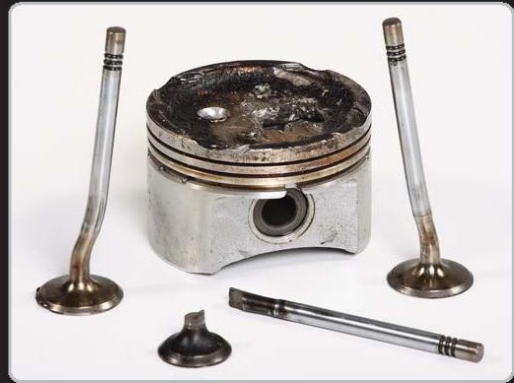
### Supaba Piston Çarpması

Supap ve Piston arasında senkronize bir hareket vardır. Pistonun supaplara en yakın olduğu konumlarda supaplar kapalı durumdadır. Ancak supap ayarının iyi yapılmaması, motorda çalışma sırasında bozulması veya supap-piston asenkronizasyonu supabın darbe almasıyla sonuçlanır. Bu durum supabın tırnaklardan kurtulmasına veya boyundan kopmasına neden olur.

### Piston Shock to Valve

There is a synchronized motion between valve and piston. In the position closest to the valve piston valves are closed. However not well done valve settings, deterioration in the engine during operation or valve-piston unsynchronized end up with stroke of the valve. This situation caused to get rid of nails or neck of the valve causes the break.

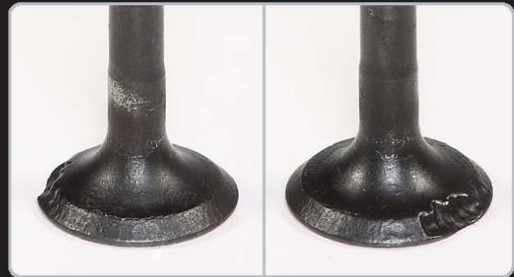
### Supapta Yanma veya Kırılmalar

Supaplann sedelerinde yanma ve kırılmalar genellikle supap бага montajında uygunsuzluk veya baganın zaman içerisinde aşınmalar sonucu supap sedesine tam basmaması gibi nedenlerle meydana gelirler.

### Combustion or breaks in the valves

The combustion and refraction on the angles of valve arised because of seat - valve assembly from the incompatibilities or as a result of wear in the seat in time for reason not to push angle of valve.

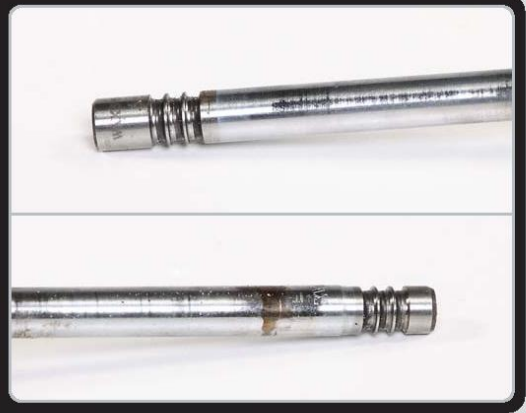
### Supabın Tırnaktan Kurtulması

Supapların montajında uygun tırnak kullanılması ve tırnak ısıl işleminin uygun şekilde yapılması büyük önem taşır. Uygun olmayan yukarıdaki durumlar sonucu supabı tutan tırnağın tırnak yuvasından kurtulması sonucu supap, gayddan sıynılarak pistona doğru sarkar ve pistondan aldığı darbelerde kopmaya kadar gidebilecek hasara uğrar.

### Valve to get rid of Nail

During the installation using the proper nail and the nails to be conducted in accordance with the heat treatment is very important. As a result of the above conditions which are not suitable nails which holds the valve get rid of the nail as this result, the piston toward detachment from guides hangs and damages from piston, such as blows to break.

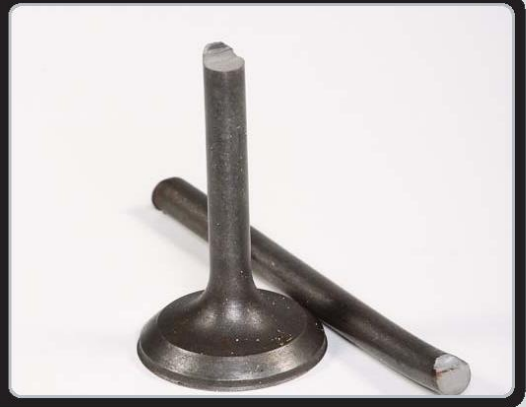
### Supabın Kaynak Bölgesinden Kırılması

Supapların kaynak bölgelerindeki kırılmalar bu bölgedeki kaynak operasyonunun iyi yapılmadığını gösteren bir imalat hatasıdır. Bu bölgede kaynağın iyi yapılmaması, doğrultma veya taşlama işlemleri sırasında oluşan bir çatlak veya iyi gerilim alınmama gibi yapısal bozukluk kaynak bölgesinden kopmaya yol açar.

### Breakdown of the valves from welding part

Breakdown on the welded parts of the valves is manufacturing fault which show us welded operation was not done perfectly. In this area not good adhere the welding, During the straightening or grinding processes occurred cracked or like a structural defect not taken well to stress caused breakage from welding area.

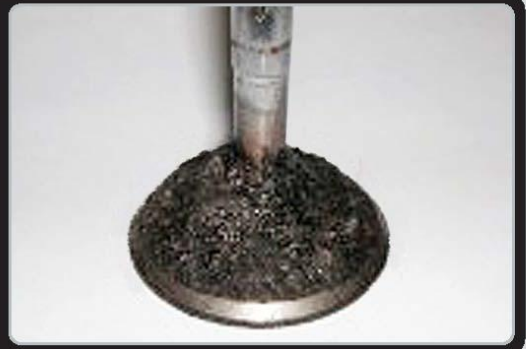
### Supapta Yanma veya Kurumlama

Supapların kullanıcı hatasından hasara uğraması kötü yakıt kullanımı, periyodik bakımların ihmal edilmesi sonucu ortaya çıkar. Bu ihmaller supapların kurumlanması, yanması veya gayd sarması şeklinde supap hasarlarına yol açar.

### Combustion or smut in the valve

Failure of valve damage occurred because of user misuse, using poor fuel, neglect of periodic maintenance. This neglects caused of damages like institutions of the valve, the valve in the form of burning or damage like guide winding leads.

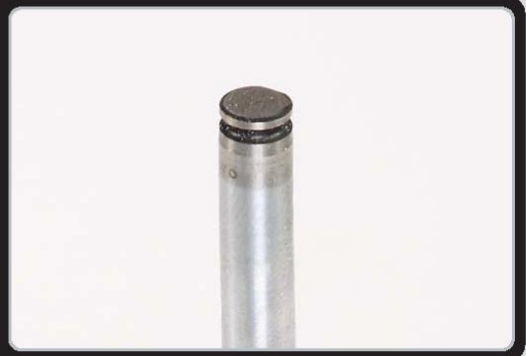
### Supap Sapucunda Aşınmalar

Supapların sap uçlarında külbütör teması ve yay tansiyonu nedeniyle zamanla aşınmalar meydana gelir. Yüksek külbütör sertlikleri, supap sapucu sertlik ve derinliklerinin uygunsuzlukları veya aşırı yay tansiyonu bu aşınmanın zamanından önce meydana gelmesine neden olur.

### Erosion of the valve stem end

Abrasion on the valve stem end due to the rocker and spring tension occurred abrasion on the stem ends of the valve over time. High rocker hardness, valve' stem end's compliance of hardness and the depth or excessive spring tension caused this wear's arised untimely.

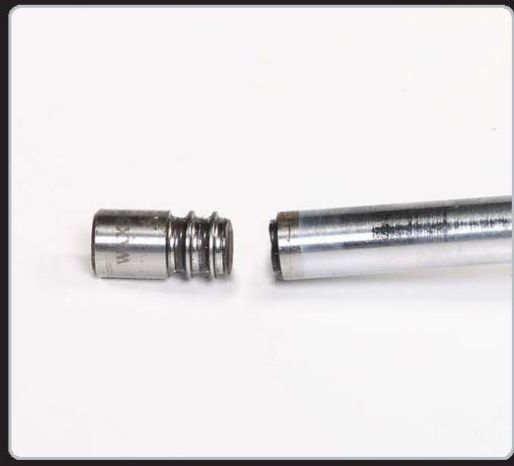
### Supabın Tırnaktan Kopması

Supaplar motor içerisinde tırnaklar vasıtasıyla tutunurlar. Tırnak yuvaları supapların en küçük kesitli bölgeleridir. Bu bölgeler yüksek çekme ve yüksek aşınma dayanımı gerektirdiği için diğer supap bölgelerine göre daha sert yapılırlar. Isıl işlemler sırasında oluşabilecek çatlak veya yüksek gerilimli bir yapı, talaşlı imalat sırasında küçük bir çentik, supapta çalışma sırasında yüksek titreşim veya yüksek yay tansiyonu bu kırılmayı oluşturur.

### Break off the valve from nail

Valves hold in the engine through nails. The smallest cross-section area of the nail holes of the valves. These parts are tough than the other parts of valve because required high traction and high abrasion resistance. Cracks which may occur during the heat treatment or high-voltage structure, during metal cutting, high vibration in the valve during operation or high spring tension create this breakage.

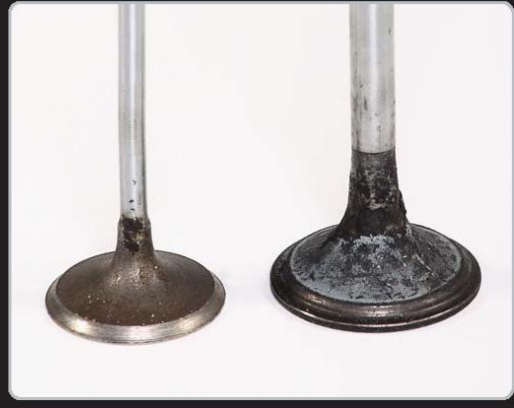
### Supap Sedesinde Aşınmalar

Supapların sedelerinde bir heterojen aşınmayla zamanla kaçırma denilen ve araç performansını düşüren bir hasarla karşılaşılır. Supap veya temas halinde olduğu baganın uygun olmaması, bu iki parçanın sızdırmazlık sağlayacak şekilde oturmaması veya yüksek yay tansiyonu probleme neden olabilir.

### The wear of the valve angle

On the angels of valves arised damage called deflation because of heterogeneous wear which reduce the vehicle's performance. Incompatibility of between valve or seat which is in contact with the valve , if these two parts not stay as provide impermeability or high spring tension may cause problem.
